| 平成19年 | 11月 | 9日 |
| 水道・交通委員会 | 資料局 | |
| 交 | 通 | 局 |

## 地下鉄車両故障の原因と問題点及び今後の対応について

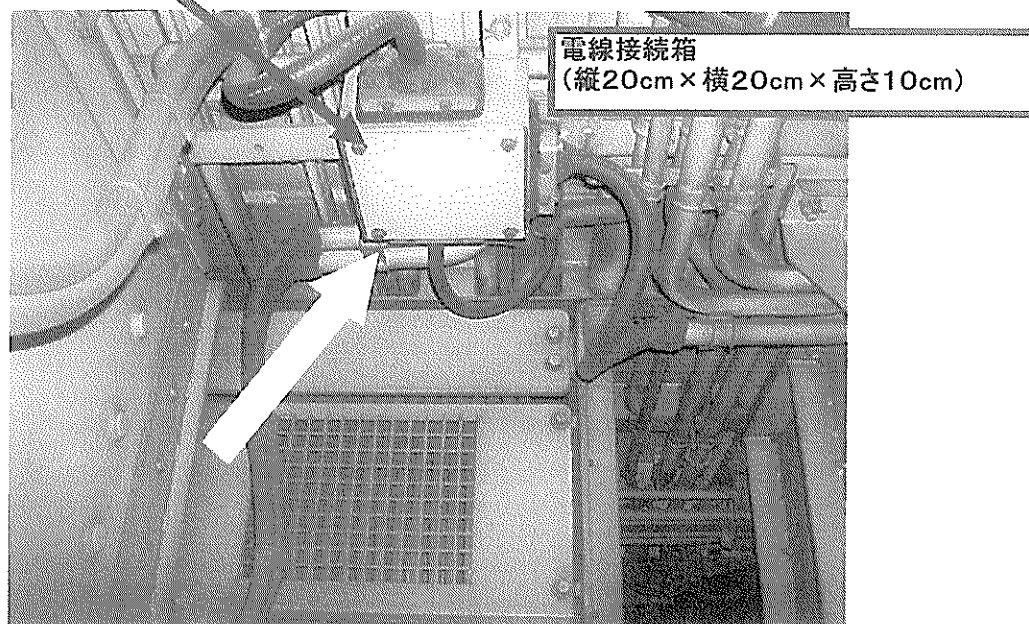
前から2両目の床下にある電線接続箱の内部において、電線と箱との間で電気がショートしたため、変電所の安全装置が動作して停電した。

車体床下 電線接続箱設置

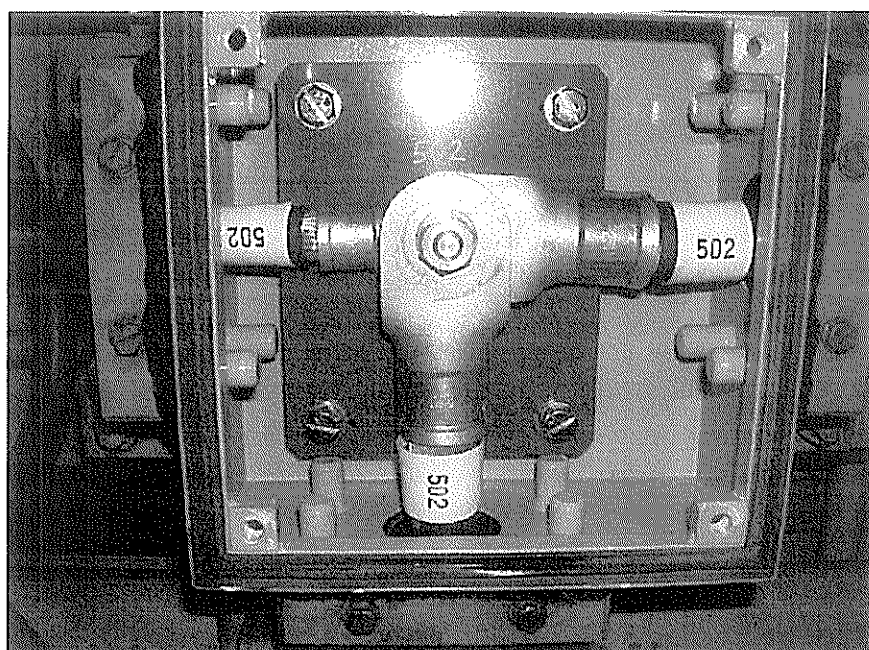
フタを開け白色矢印の方向より下からみる

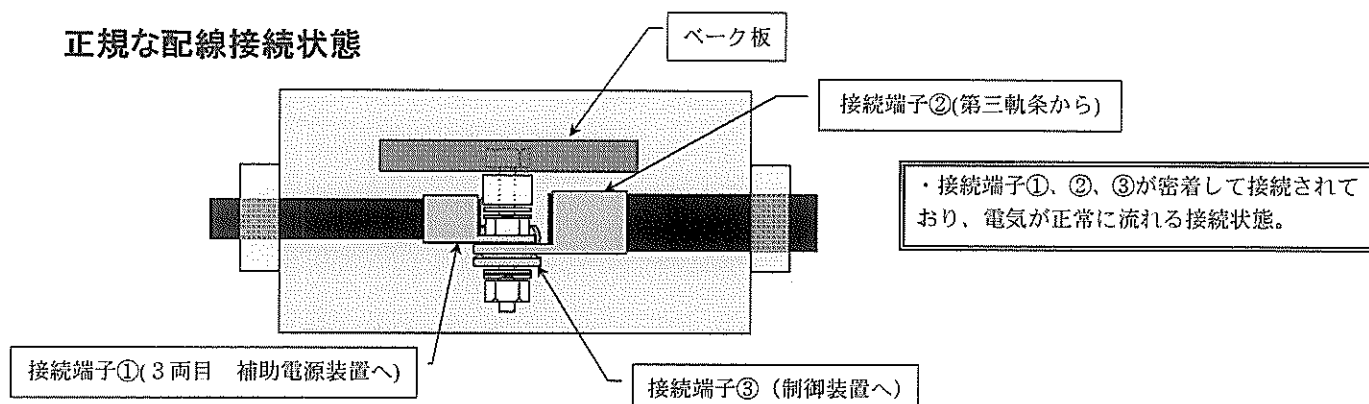
## 正規な配線接続状態

電線接続箱内の接続端子3枚を適正な向きで密着するように組み立て直します。この作業は、車両製造業者により、11月8日から開始しており、12月中旬までに完了する予定です。

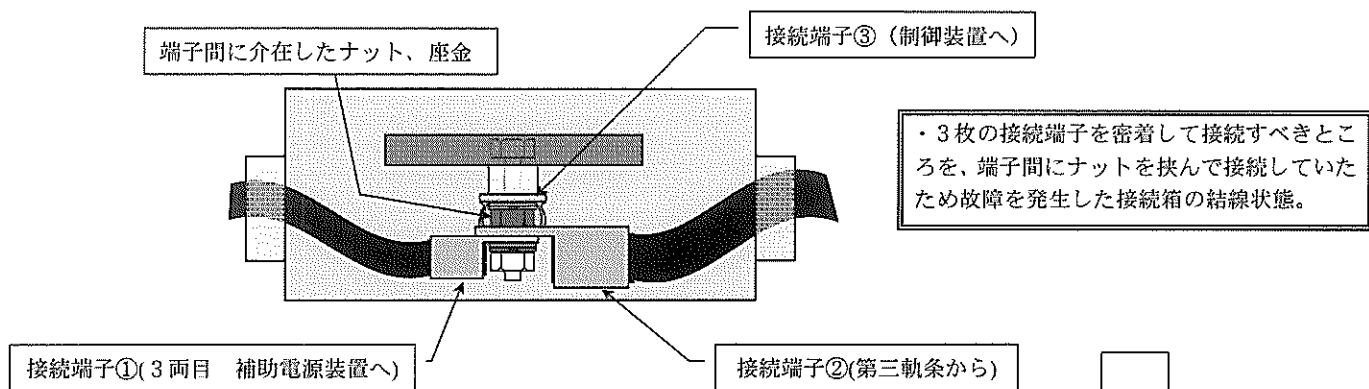
車両製造時の組立に不適正があり、電線接続箱内の配線において、本来3枚の接続端子を密着させて取り付けべきところ、接続端子間にナットを挿入して取り付けられていました。そのため、ボルト、ナットに電流が流れ、ボルトが加熱して伸びたことに車両の振動が加わったことにより配線がゆるみ、フタに接近したことでショートしたものです。

## 故障を発生した接続箱の結線状態

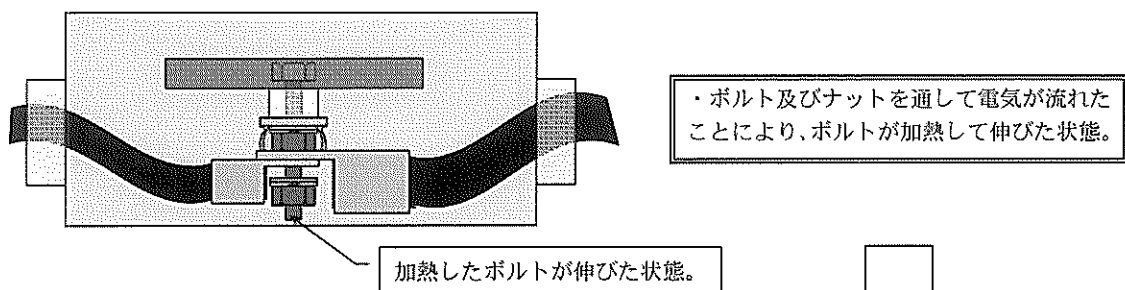
## ボルト及びナットが熱を帯びボルトが伸びた状態

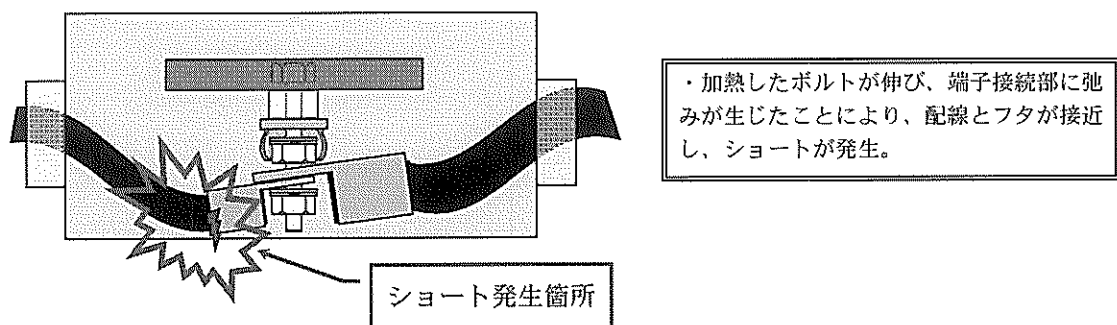
## 電線が垂れ下がりショートした状態

箱のフタにショートしていたため、当面の対策として、同型の接続箱を使用している全22編成について、車両製造業者により、11月5日までにフタの裏面に絶縁性のあるゴム板を貼り付けました。
